## **Revitalisierung Gewässer.**

Revitalisierungsprojekt Lattenbach (ZH).

ETH Bachelorarbeit, G. Odermatt

## Ökologisches Monitoring eines Revitalisierungsprojektes

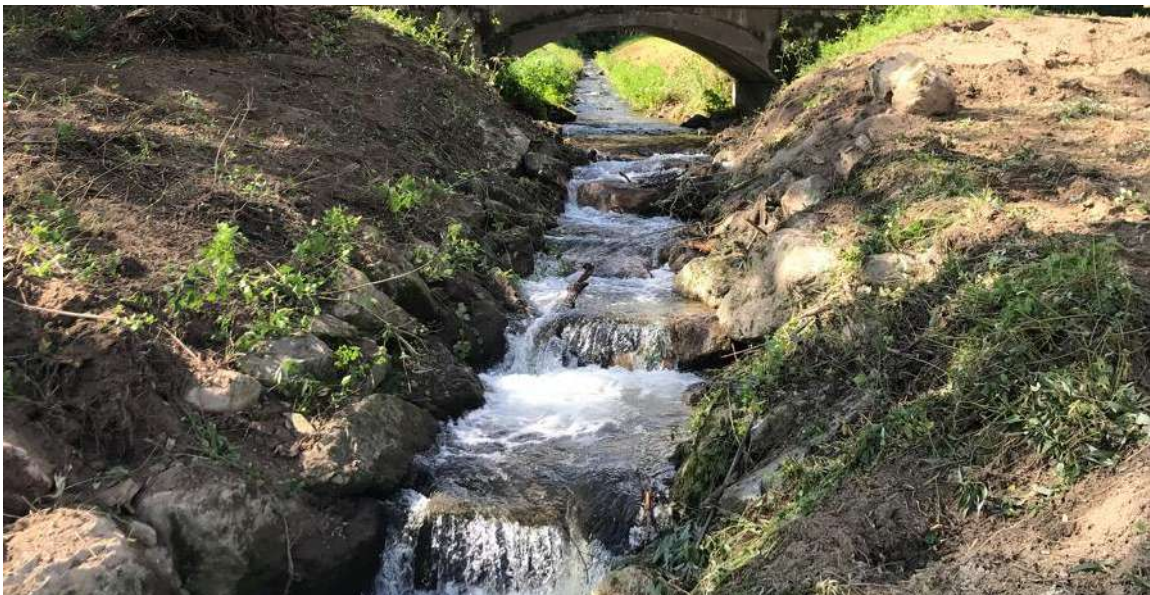
*Abbildung 1: Künstliche Abstürze zwischen Brücke und Mündung in die Thur, kurz vor Beginn der Bauarbeiten.*

Der Fischereiverein Andelfingen betreibt seit 2014 in Zusammenarbeit mit der Fischereiverwaltung des Kantons Zürich oberhalb des Mündungsabschnittes des Lattenbaches in die Thur mit Erfolg ein Forellen-Aufzuchtprogramm. Damit soll ein Beitrag zu Erhaltung der Bachforellenpopulation geleistet werden. Es zeigte sich jedoch, dass der Wiedereinstieg der geschlechtsreifen Bachforellen von der Thur in den Lattenbach aufgrund von mehreren Abstürzen und fehlenden Strukturen im Mündungsbereich stark eingeschränkt ist (Abbildung 1 und Abbildung 2).

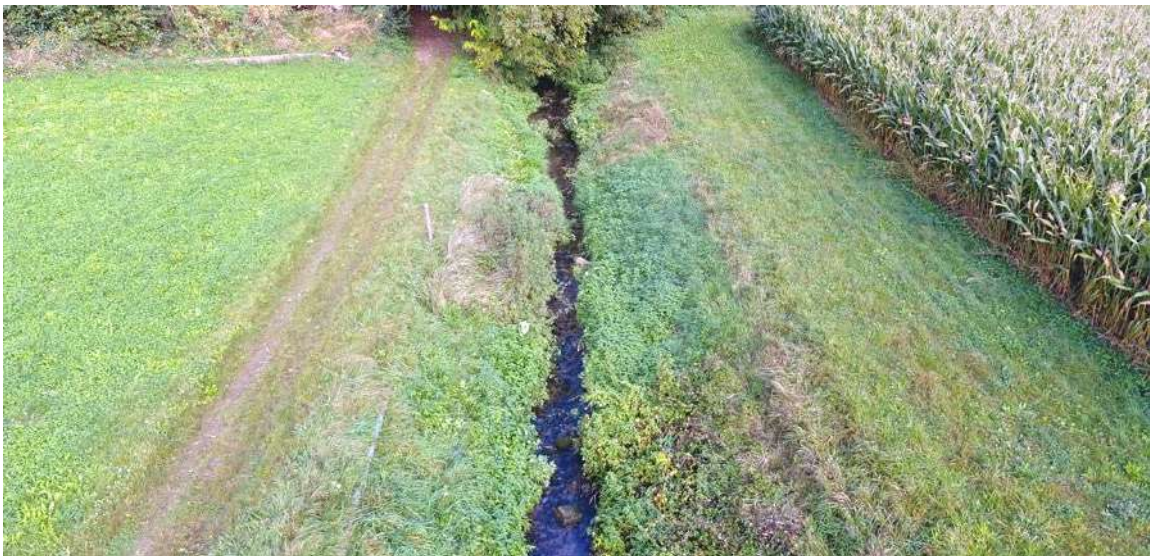
*Abbildung 2: Strukturschwacher Bachabschnitt zwischen Wald und Mündung in Thur. In Gegenflussrichtung blickend.*

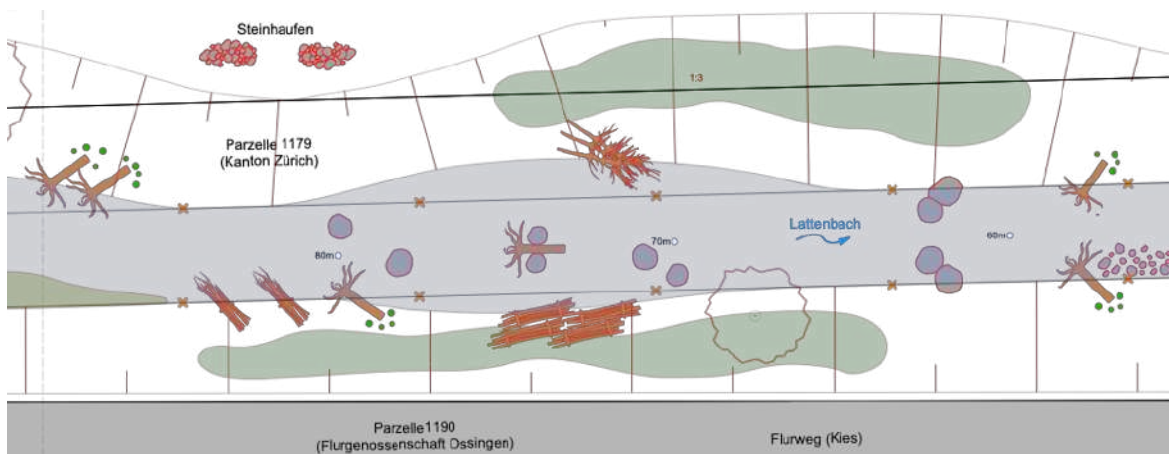
Abbildung 4: geplante Aufwertungsmassnahmen in der Untersuchungsstrecke zwischen dem Wald und der Brücke. Ausschnitt aus dem Situationsplan des Bauprojektes der Flussbau AG.

Die Schaffung neuer Lebensräume zwischen Brücke und Wald sollte mit dem Einbringen von Strukturen wie Totholz, Faschinen und Substrat verschiedener Grössenklassen umgesetzt werden (Abbildung 4).

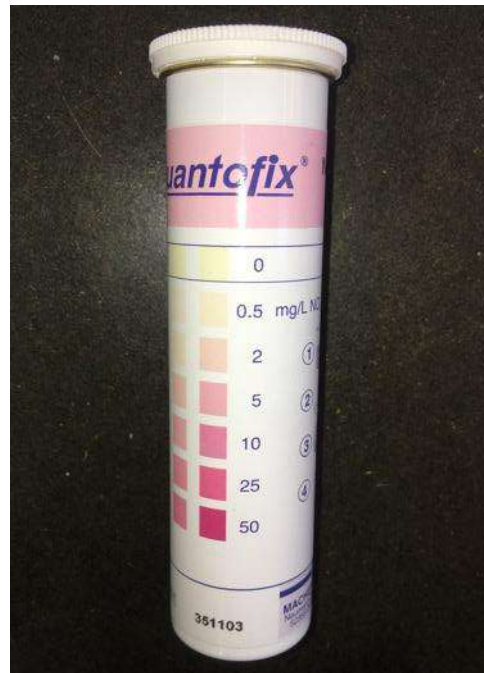
Abbildung 7: Quantofix Testmethode für Nitrat und Nitrit.

In einem ersten Schritt wurde das Wasser mit einfachen Teststreifen auf das Vorkommen von Nährstoffen getestet. Dabei wurde die gelöste Menge von Nitrat, Nitrit sowie Phosphat ermittelt. Gemessen wurde an vier charakteristischen Punkten, am Beginn und in der Mitte der Untersuchungsstrecke, der Mündung in die Thur sowie in der Thur selber (Abbildung 6). Verwendet wurden dazu die halbquantitativen Teststäbchen von Quantofix (Abbildung 7). Nitrat und Nitrit werden dabei gemeinsam und Phosphat separat gemessen.

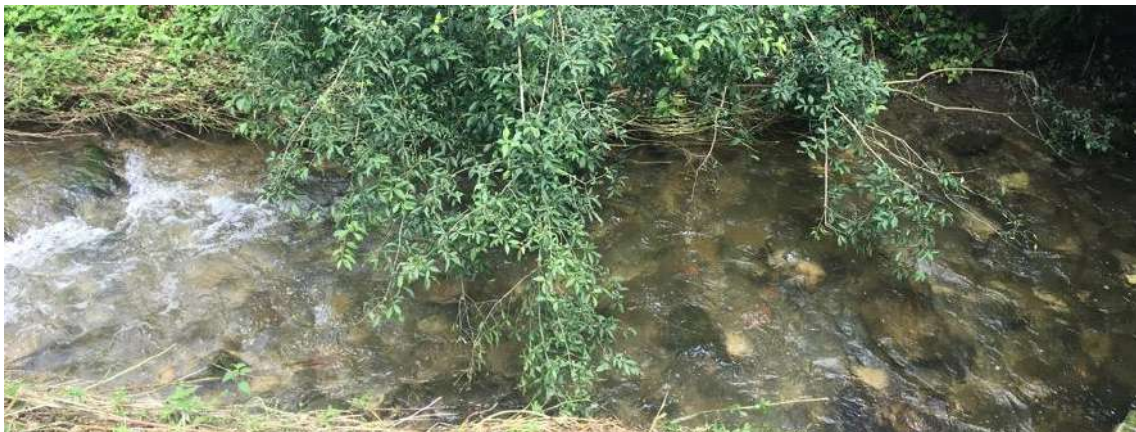
Abbildung 14: Überhängende Vegetation am Lattenbach kurz vor der Brücke. Fliessrichtung links nach rechts.

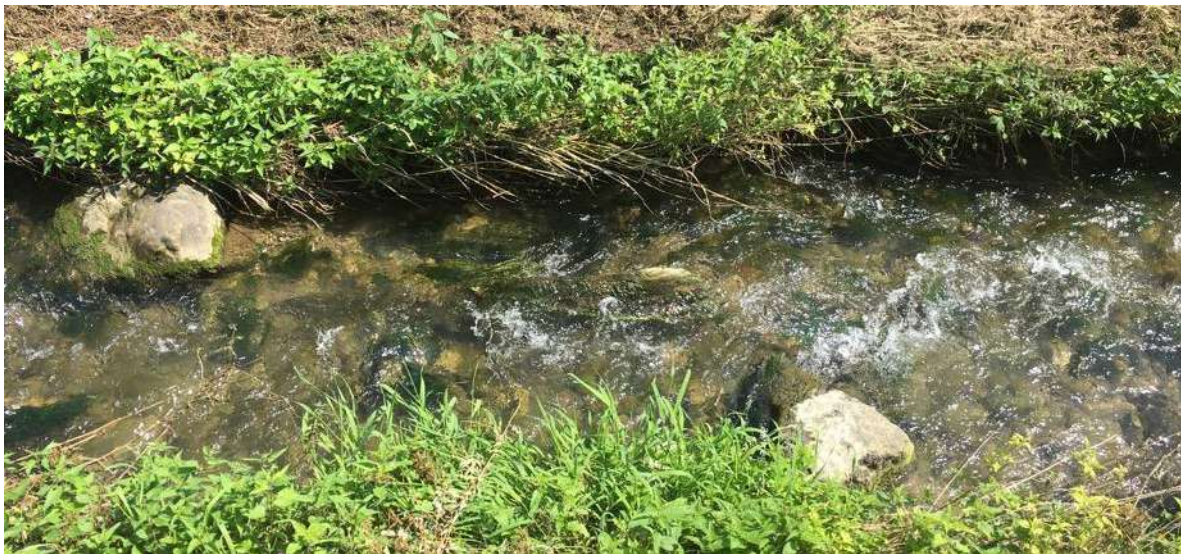
*Abbildung 15: Typisch linearer Abschnitt am Lattenbach mit überhängendem Gras am Ufer, turbulenten Wasserzonen, einigen nicht untergetauchten Steine und gröberem Sohlenmaterial auf der Sohle. Fliessrichtung von links nach rechts.*

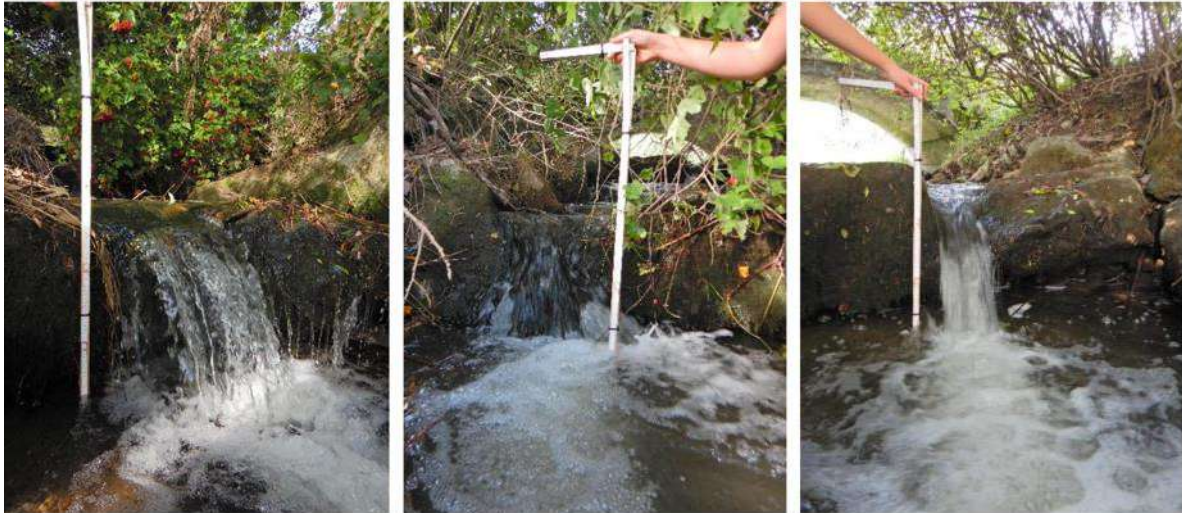
Abbildung 16: Die drei Abstürze im Mündungsbereich (von oben nach unten). Aufnahmen der Fish Consulting GmbH.

Im Bereich zwischen Brücke und Mündung in die Thur weist der Lattenbach drei Abstürze zwischen 30 und 50 cm auf (Abbildung 16). Bachforellen ab einer Länge von 35 cm können einen Überfall von 50 cm (bei einem angenommenen Absprungwinkel von 60°) grundsätzlich überwinden (Videler, 1993). Für den Absprung wird jedoch ein unterwasserseitiger Kolk mit ausreichender Tiefe (zirka 70 cm bei einer Überfallshöhe von 50 cm) gebraucht, damit die Fische Anlauf nehmen können. Kolke sind im Lattenbach nur bei den oberen beiden Abstürzen vorhanden, der Untere schliesst mit einer durchgehenden Steinplatte ab. Es muss also davon ausgegangen werden, dass der Lattenbach auch für grosse, sprungstarke Fische aus der Thur bei Niederwasserabfluss nicht erreichbar ist. Oberhalb der drei Überfalle ist der Lattenbach für Fische hingegen ohne weiteres bis zum Wald passierbar. (Wilmsmeier et al., 2020) Da der Fischeaufstieg in den Lattenbach für die Bachforelle nur bei Hochwasser möglich ist, wird die Längsvernetzung mit einem standardisierten Wert von 0 klassifiziert.

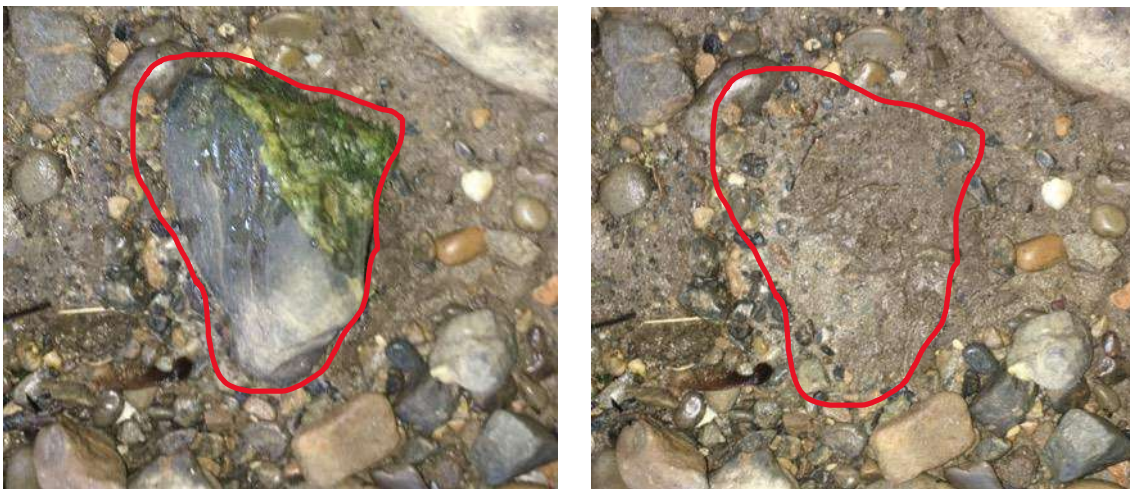
Abbildung 17: Entnahme der Deckschicht zur Beurteilung der Kolmation des Lattenbaches.

Die Bewertung der Kolmation war schwierig im Feld zu analysieren, da es fast keine kiesbedeckten Bänke gab, welche bei Niederwasser nicht überströmt waren. Darum wurde neben der visuellen Analyse im Feld auch auf Expertenbefragungen zurückgegriffen. Die visuellen Analysen (Abbildung 17) lassen auf eine mittlere Kolmation schliessen, da das Substrat leicht verfestigt ist. Der Standort dieses Bildes ist jedoch direkt unter der Brücke und eventuell nicht repräsentativ für die ganze Untersuchungsstrecke. Laut dem Bericht über den Lattenbach von der Fish Consulting GmbH soll es sich nur um eine leichte Kolmation handeln (Wilmsmeier et al., 2020). Der Bauführer der Kreis Sektor Wasserbau AG Simon Steiger dagegen spricht von einer mittleren bis starken Kolmation.<sup>8</sup> Schlussendlich wurde darum ein standardisierter Wert von 0.7 (zwischen leicht und mittel) für die Kolmation verwendet.

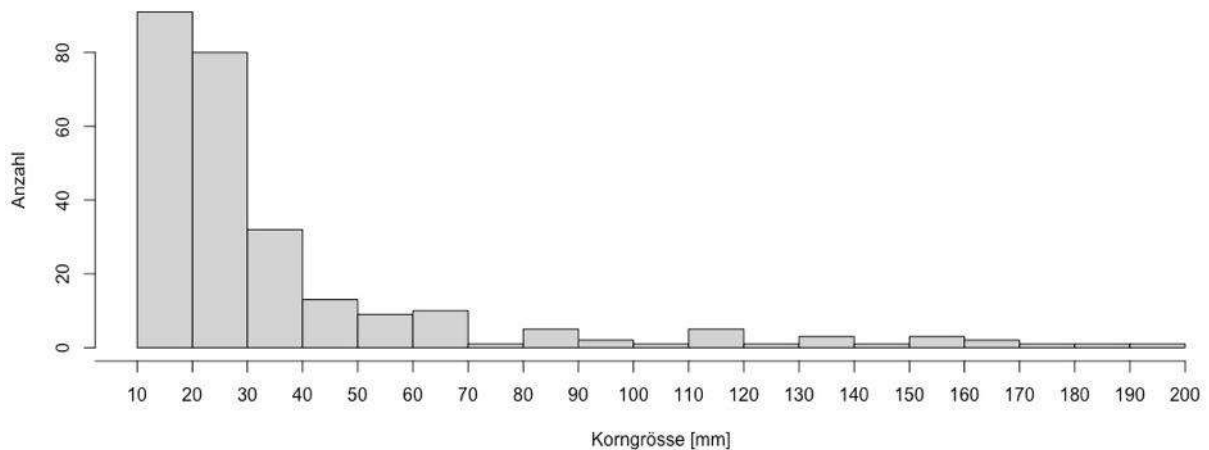
Abbildung 18: Gemessene Kiesgrößen mit Linienprobe nach Fehr. Total wurden 262 Steine vermessen.

Am Probenentnahmetag wurden Kiesgrößen zwischen 10 und 200 mm gemessen (Abbildung 18). Insgesamt wurden 262 Steine untersucht. Bachforellen bevorzugen für die Reproduktion Kiesgrößen von 5-60 mm. Die Reproduktion der Forellen am Lattenbach ist daher nicht durch das vorhandene Substrat limitiert. Dies ergibt einen standardisierten Wert von 1. Zusammen mit der Kolmation ergibt sich ein totaler standardisierter Wert für das Laichsubstrat und Reproduktionspotenzial von 0.85.

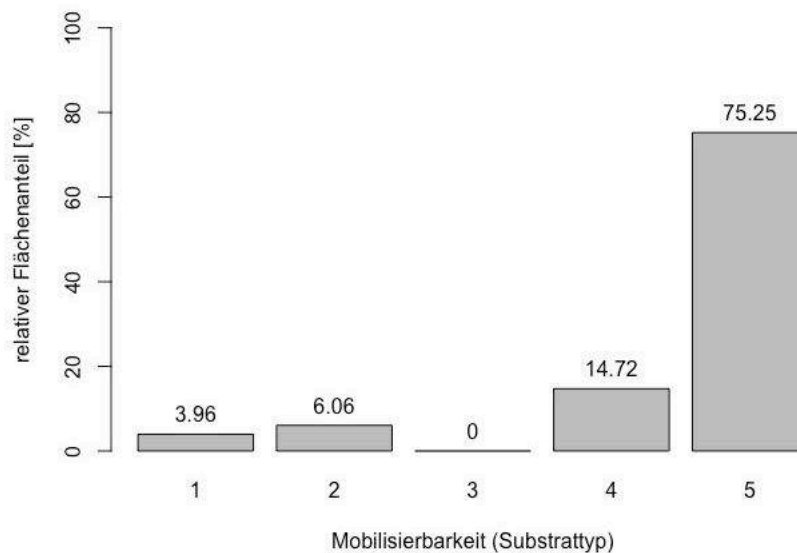
Abbildung 21: Flächenanteil für jeden Substrattyp. 1 = Schwebstoffablagerungen, 2 = Feingeschiebe, 3 = Grobgeschiebe, 4 = Sohlenmaterial mit Geschiebe durchsetzt,

Für das Attribut «Mobilisierbarkeit» dominiert grobes Sohlenmaterial, welches teilweise noch mit Geschiebe durchsetzt ist (Abbildung 21). Es gibt einzelne, kleinere Stellen, welche Feingeschiebe oder Schwebstoffablagerungen aufweisen, oftmals auf der Seite des Gerinnes in Flachwasserzonen oder Kolken. Dies ergibt laut der Auswertungsmethode der WiKo einen standardisierten Wert von 0.25. Die Klassifizierung dafür lautet: «Vorwiegend grobes und abgeplästertes Sohlenmaterial, teilweise mit Geschiebe durchsetzt. Kleine Flächen mit Geschiebeablagerungen.»

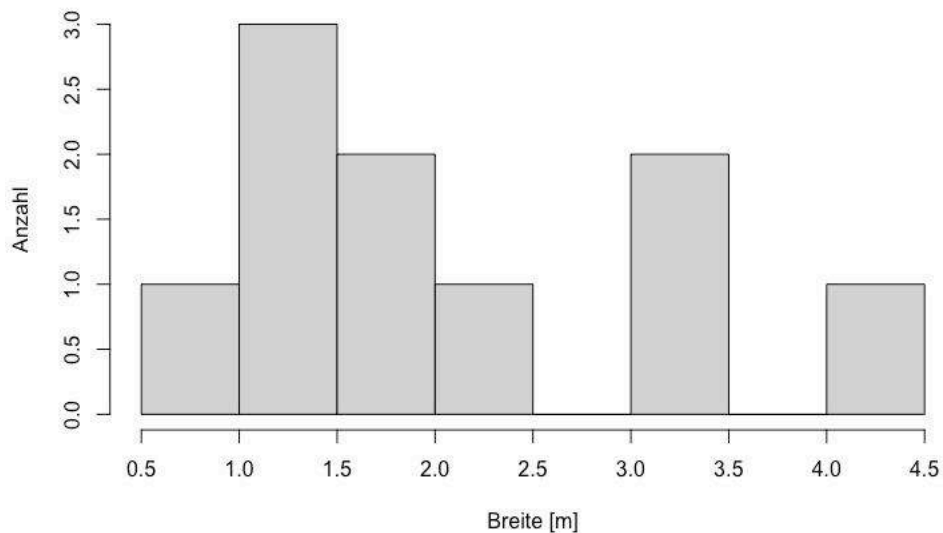
Abbildung 23: Histogramm aller gemessenen Breiten bei den 10 Querprofilen.  $N = 10$ .

Es wurden Breiten bei den Querprofilen zwischen 0.80 und 4.1 Metern gemessen (Abbildung 23). Die Durchschnittsbreite beträgt 2.13 Meter bei einer Standardabweichung von 1.10 Meter. Dies ergibt einen standardisierten Wert von 0.52.

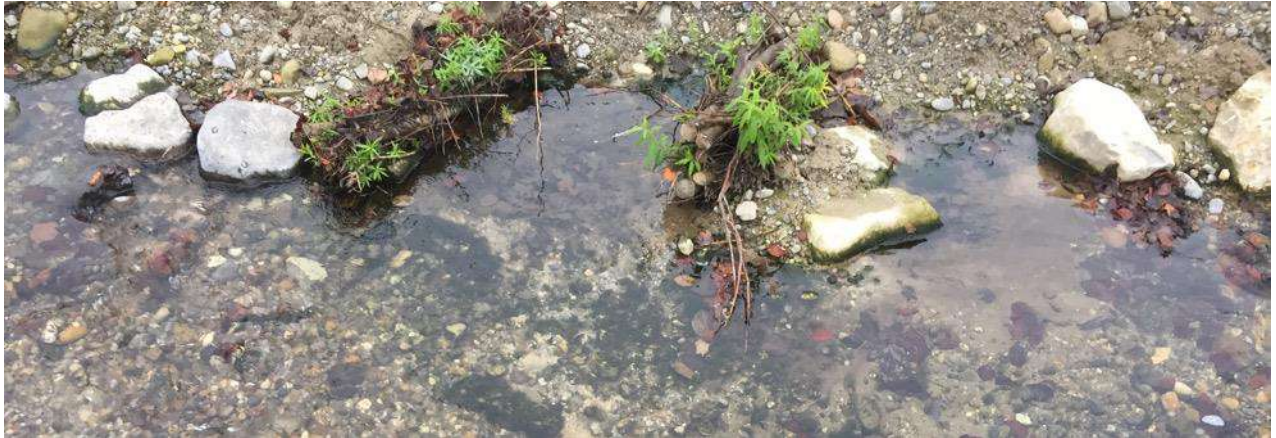
*Abbildung 26: Organische Partikel schaffen Strukturen im Gewässer, dienen als Unterstand und spenden Schatten.*

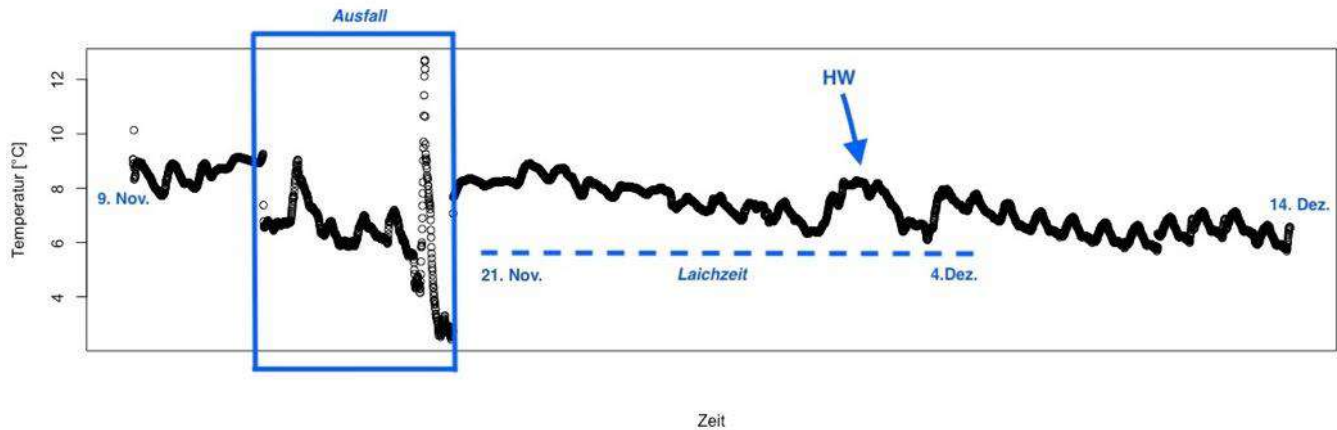
Abbildung 33: Wassertemperatur am Lattenbach zwischen dem 9. November und 14. Dezember

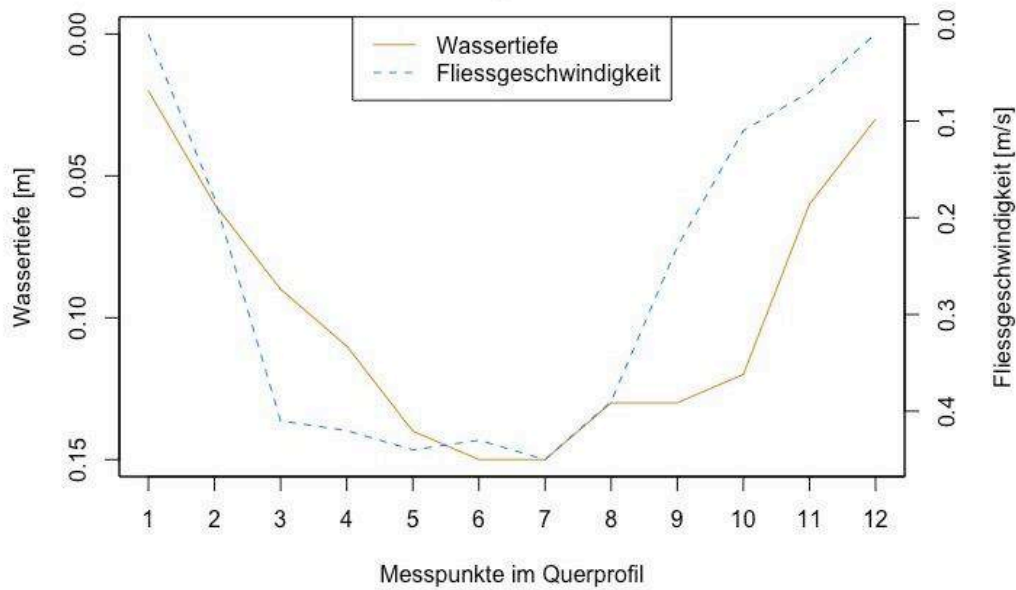
Abbildung 34: Fliesstiefe und korrespondierende Fliessgeschwindigkeit für das QP 3 vor der Revitalisierung. Gesamtbreite = 2.2 Meter. In Gegenflussrichtung blickend.

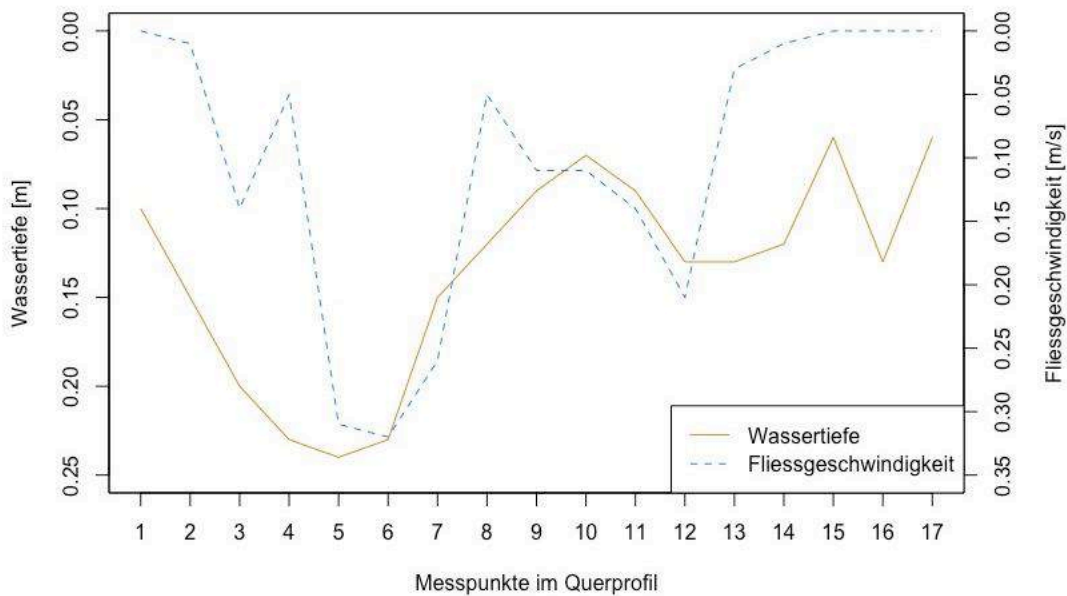
Abbildung 35: Fliesstiefe und korrespondierende Fliessgeschwindigkeit für das QP 3 nach der Revitalisierung. Gesamtbreite = 3.4 Meter. In Gegenflussrichtung blickend.

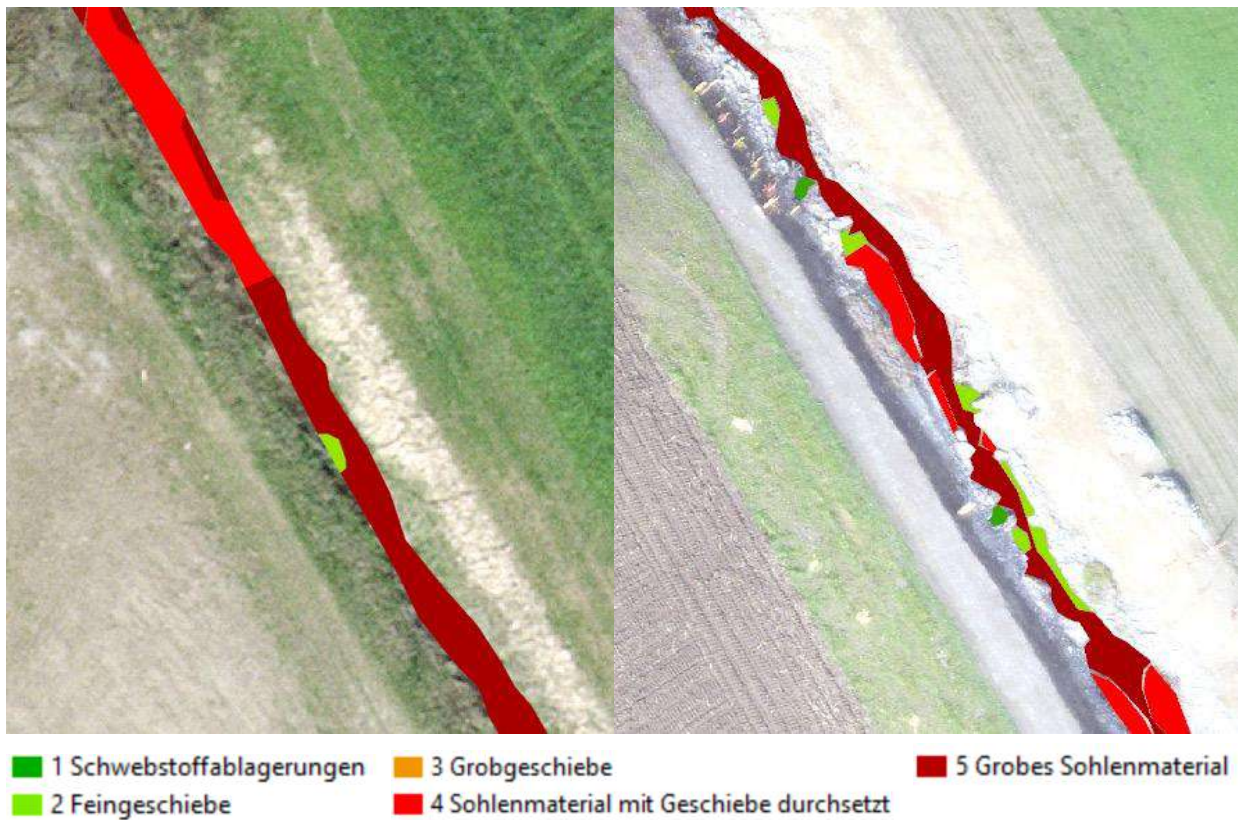
Abbildung 37: Auszug aus ArcGIS für die Substrattypen vor (links) und nach (rechts) der Revitalisierung.

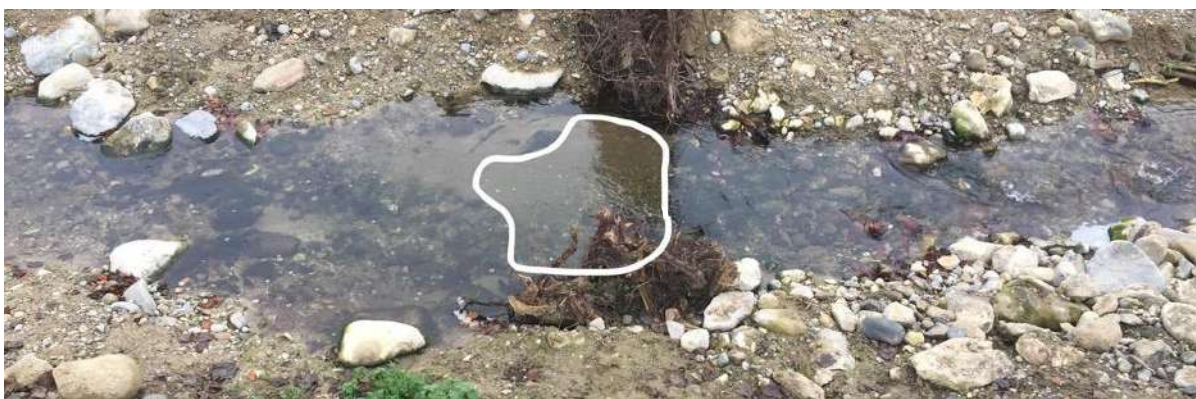
Abbildung 38. Lattenbach nach der Revitalisierung mit 30 cm tiefem Kolkloch. Fliessrichtung links nach rechts.

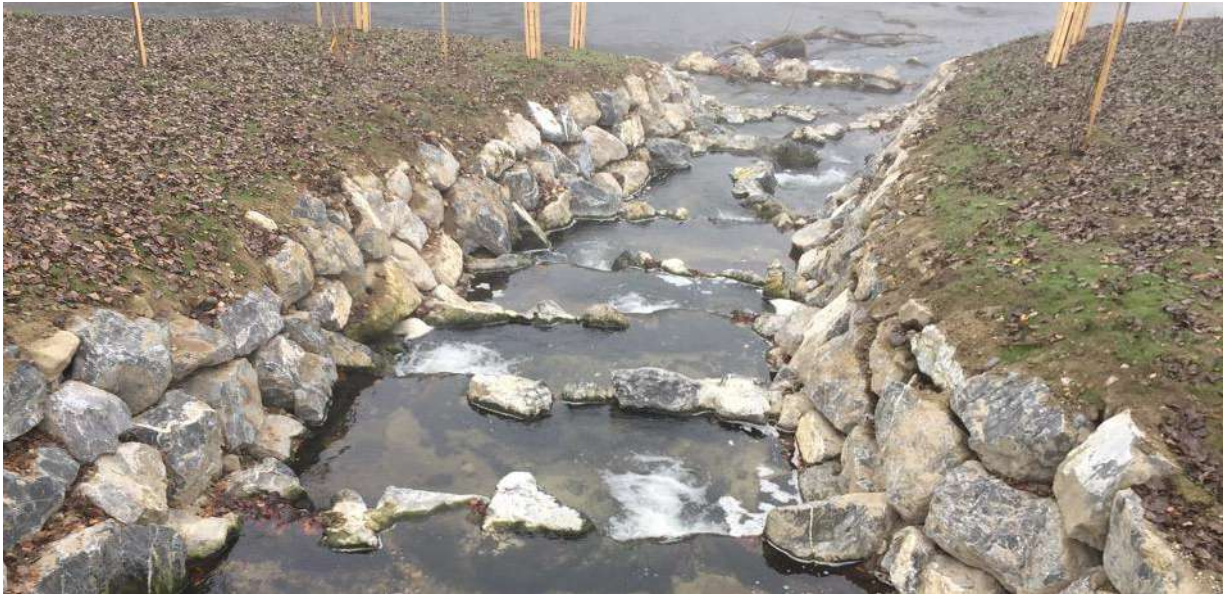
Abbildung 39: Riegelrampe mit Schwellen-Becken-Sequenzen im Mündungsbereich des Lattenbaches in die Thur.

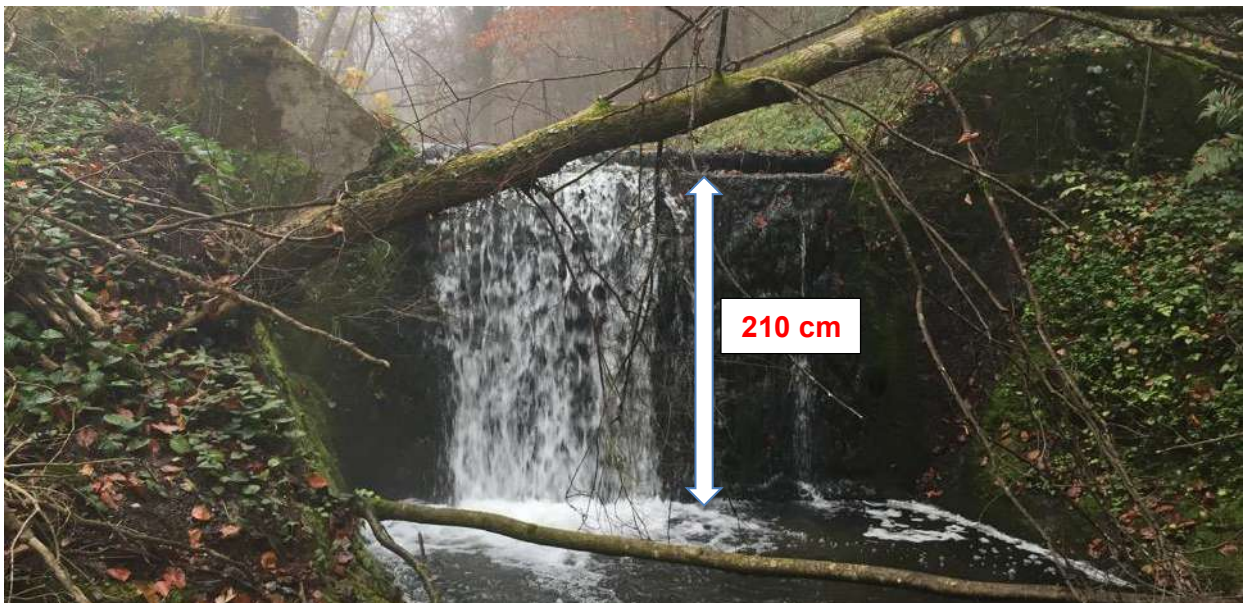
Abbildung 40: Ein Absturz im Bereich des bewaldeten Tobels beendet den Fischaufstieg aus der Thur endgültig.
